# PLAN LOCAL D'URBANISME INTERCOMMUNAL DES TERRES PUISEAUTINES

## PIECE 5.1 : ANNEXES SANITAIRES

Prescrit le 15 Décembre 2015  
Approuvé par le conseil communautaire le 14 décembre 2021

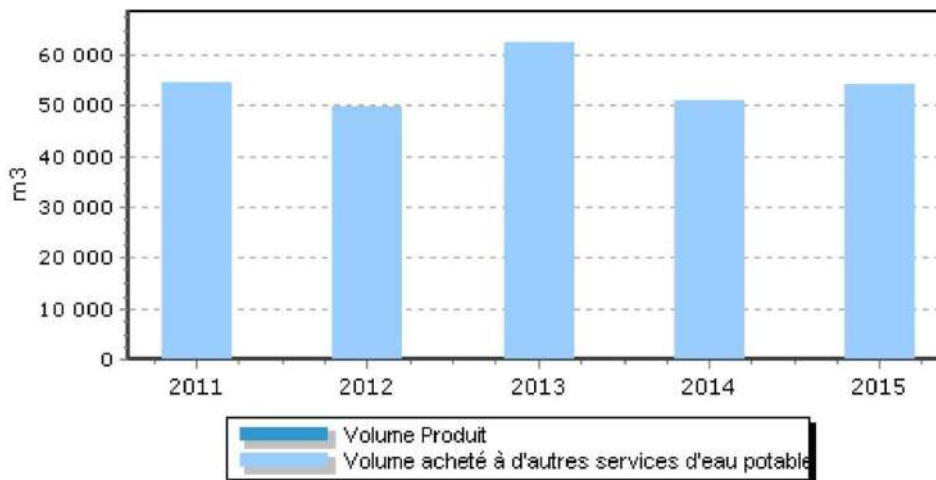
**Evolution des volumes produit et acheté à d'autres services d'eau potable**

Extrait de : Rapport annuel du délégataire - SIAEP La Neuville - Ondreville - Véolia – 2015

**Volumes d'eau distribués :** ils sont stables depuis 2008 et s'établissent en moyenne entre 2008 et 2017 à 55 113m<sup>3</sup>/an

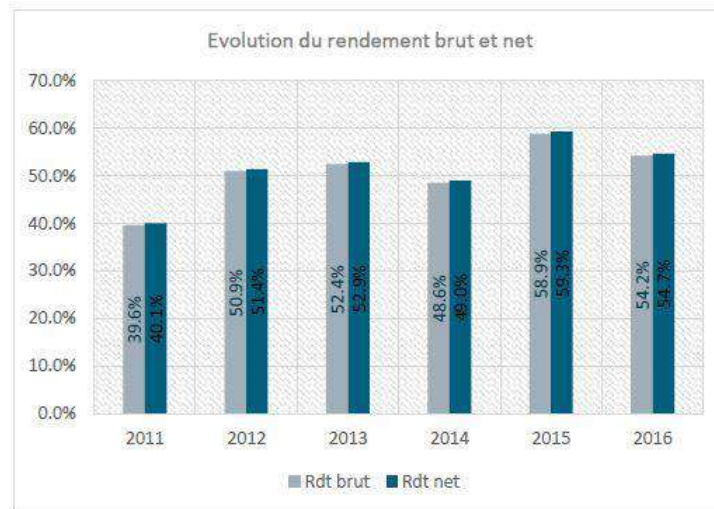
Extrait du Schéma Directeur AEP – Syndicat BEG  
Etude diagnostic du réseau eau potable -IRH – déc 2017

Le rendement est médiocre. Il varie de 40 à 59%. En 2016 il s'établit à 54%.

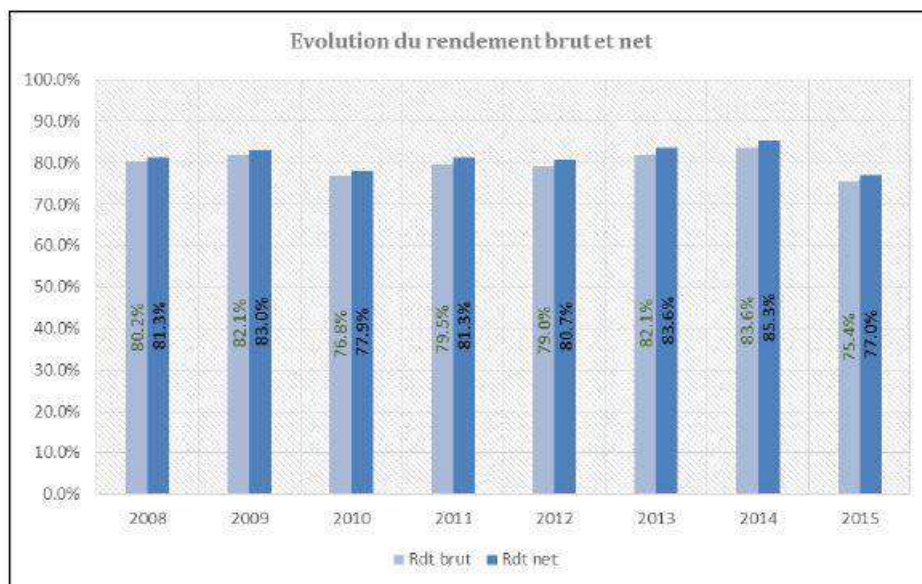
Extrait du Schéma Directeur d'Alimentation en eau potable – BDOP  
Réunion de phase 2 -IRH – décembre 2017

Un bon rendement qui varie de 75 à 83%.

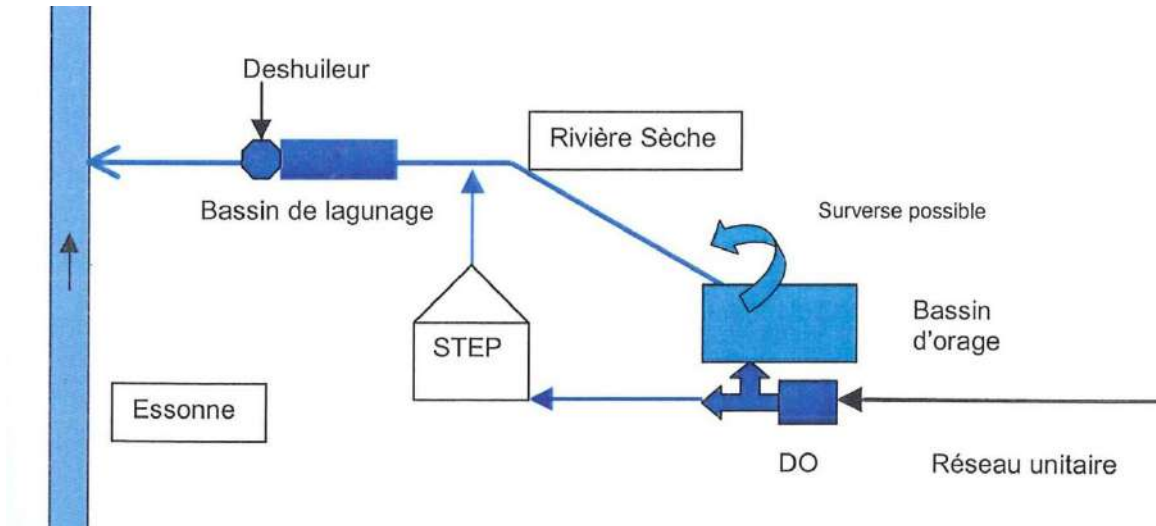
Extrait de : Ville de Puiseaux - Notice d'impact du système d'assainissement de la commune de Puiseaux - Hydratec - Décembre 2002

*Synoptique des aménagements existants* :
